Número: **0813725-97.2023.4.05.8000**

Classe: **AÇÃO CIVIL PÚBLICA**

ATA - INSPEÇÃO JUDICIAL

A presente inspeção judicial teve por objeto a constatação *in loco* das condições estruturais de imóveis residenciais localizados no Bairro Bom Parto, bem como da estabilidade do solo em pontos específicos, com a finalidade de esclarecer fatos pertinentes à Ação Civil Pública em epígrafe, notadamente os danos físicos e riscos decorrentes do fenômeno de subsidência do solo que afeta a região. Outrossim, foi objeto da inspeção o tráfego de veículos pesados na avenida General Hermes, em direção à área interdita pela defesa civil e na qual esta sendo feito o trabalho de tamponamento nas minas causadores da subsidência e movimentação de solo na região, bem como outras causas de prejuízo na qualidade de vida dos moradores da região.

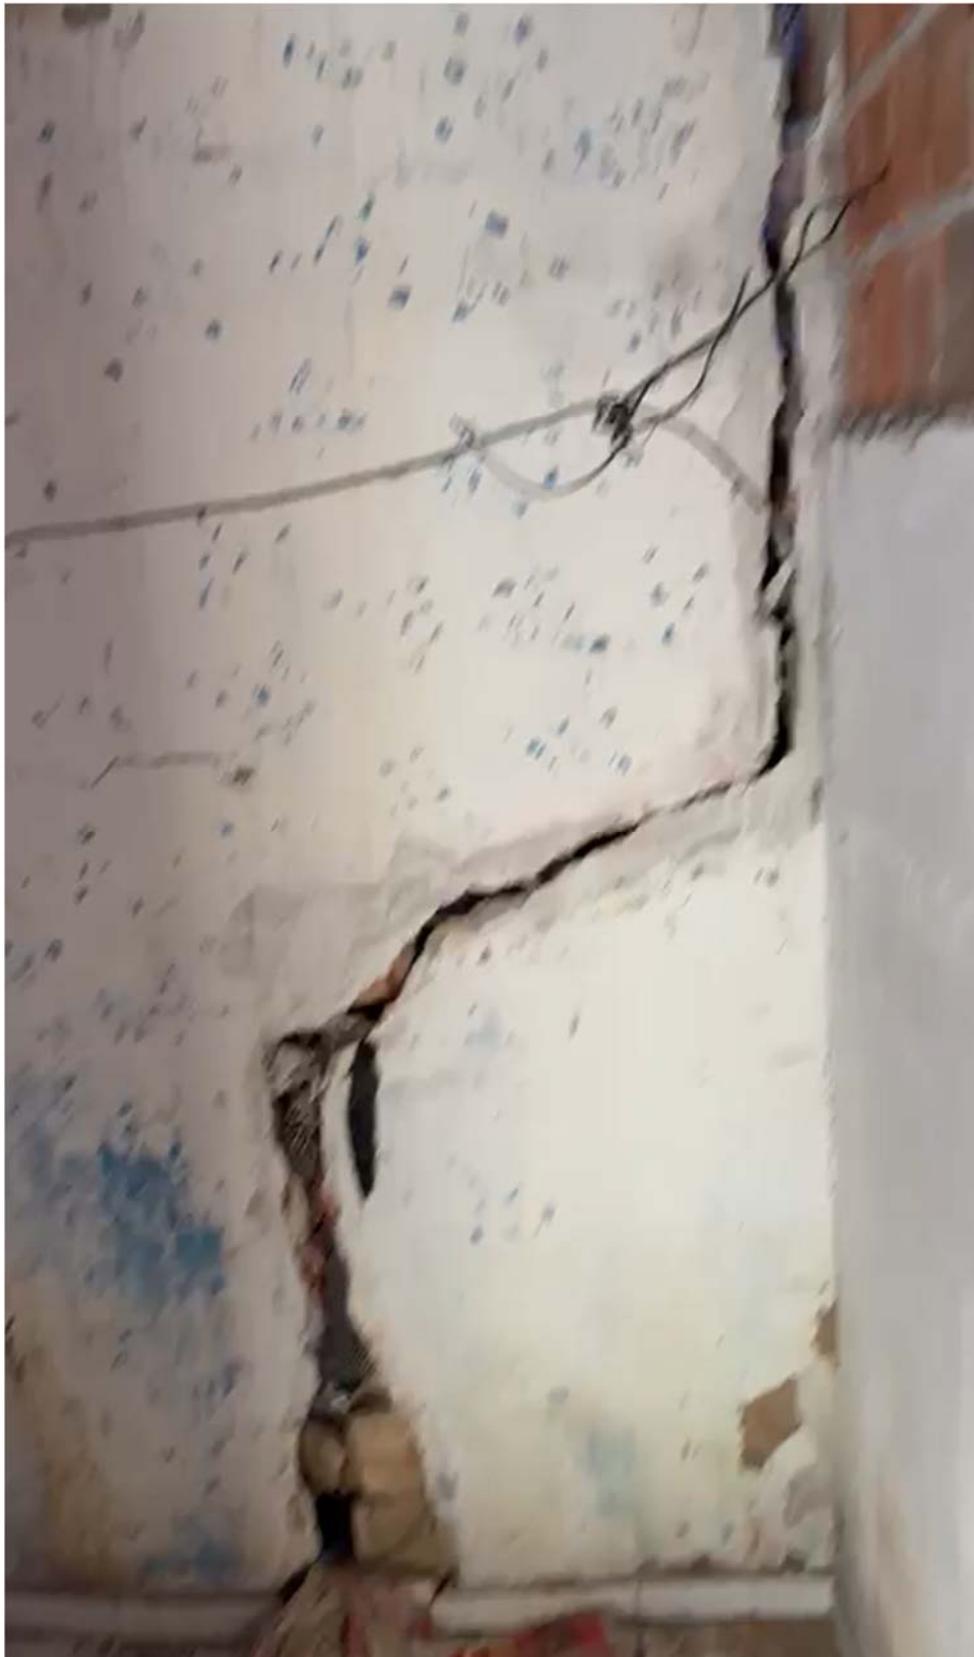
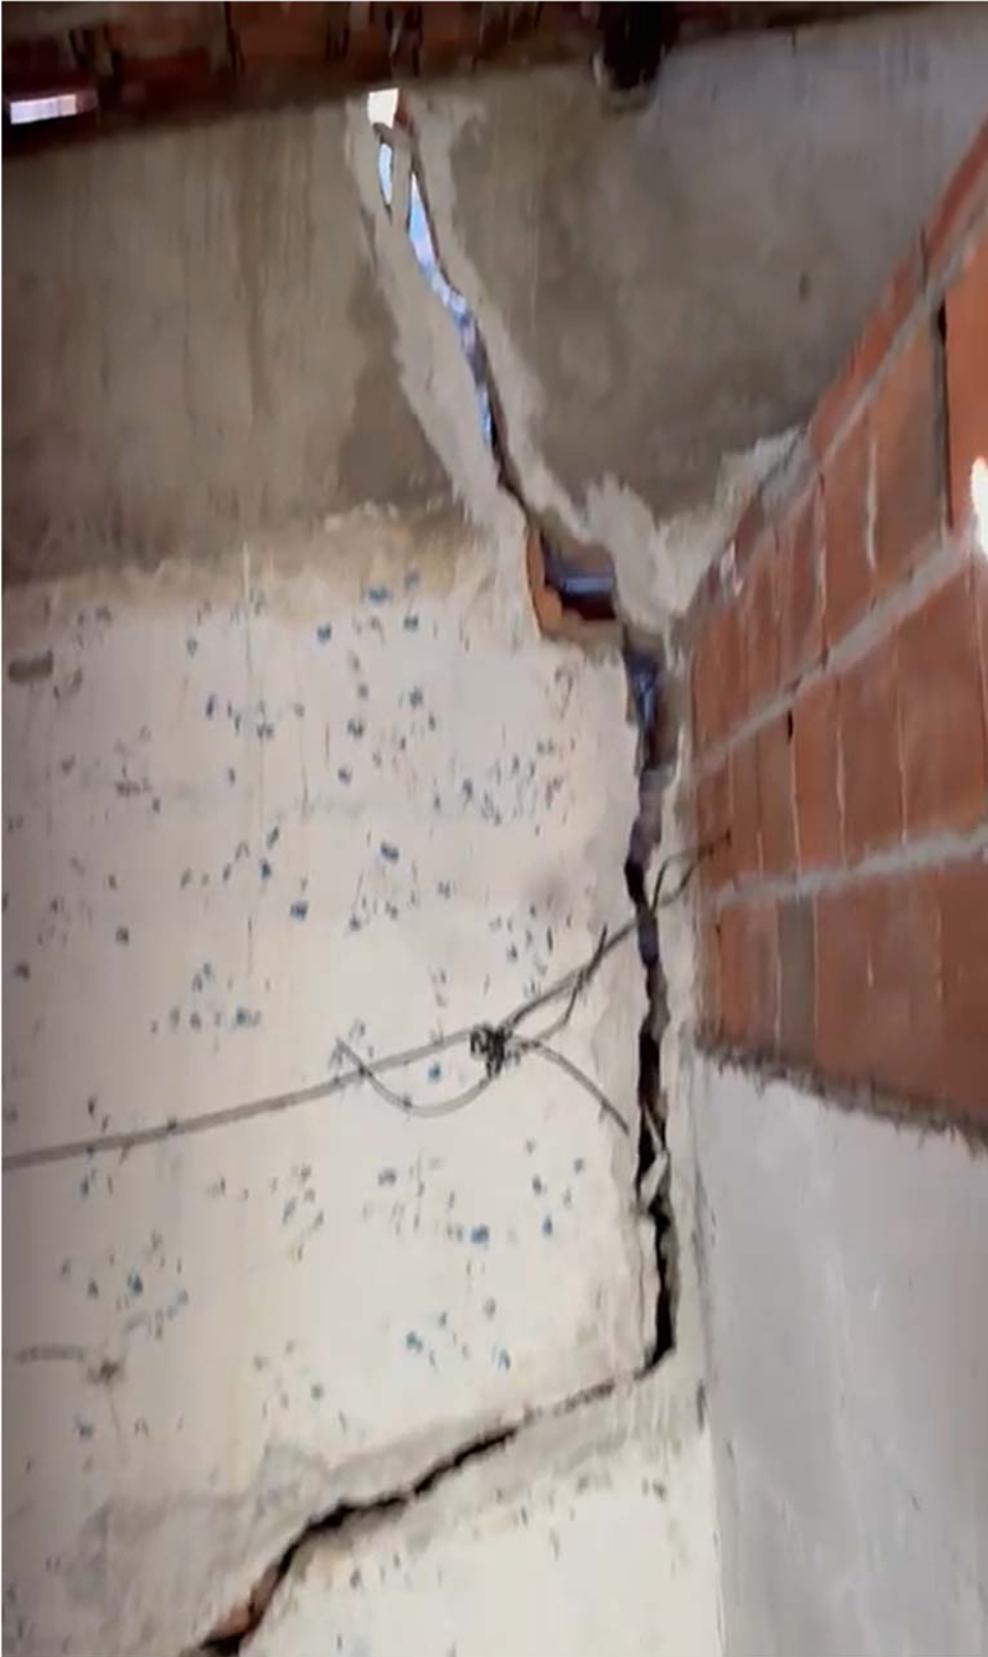
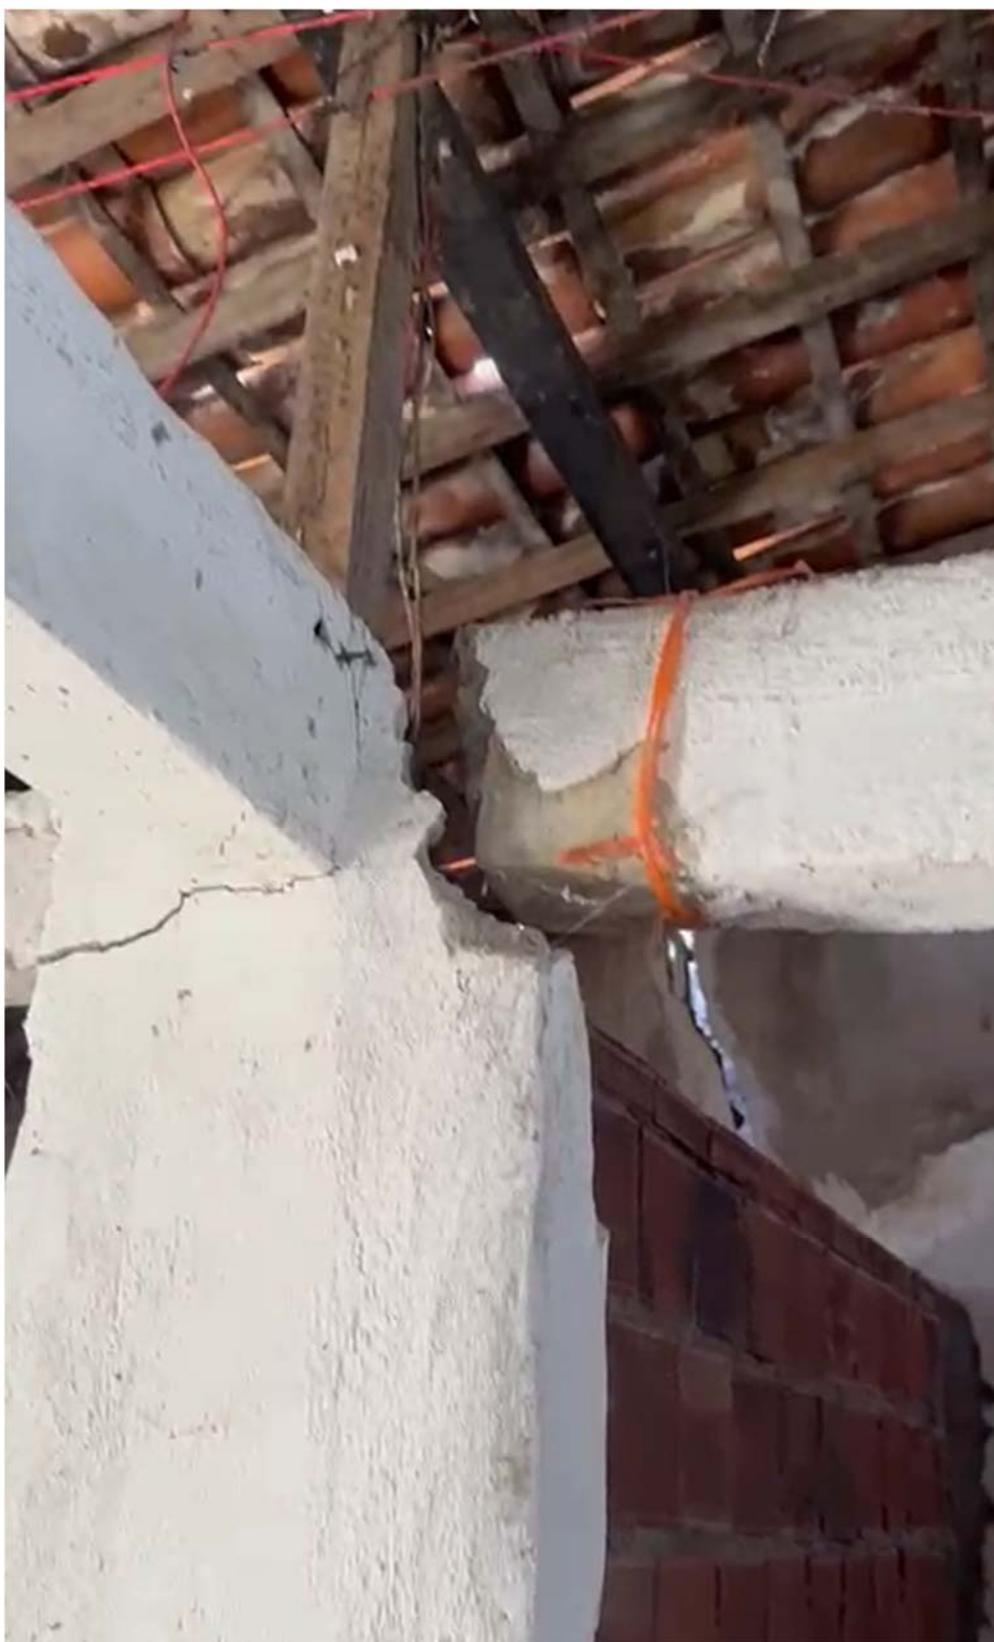
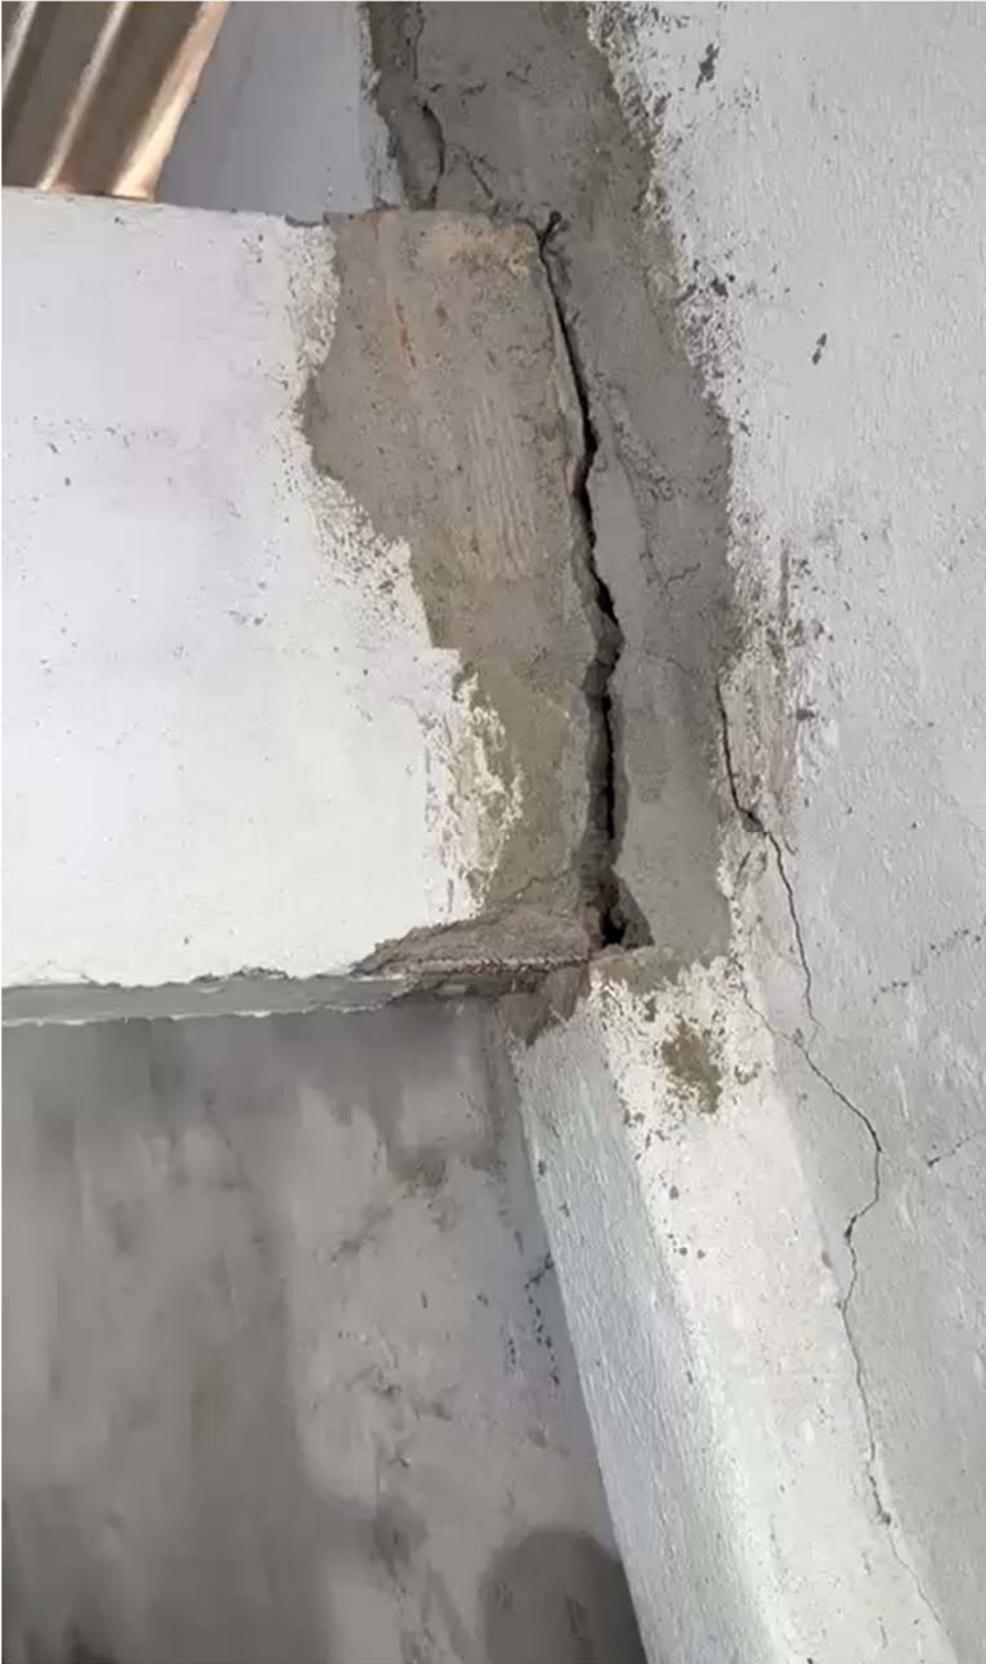
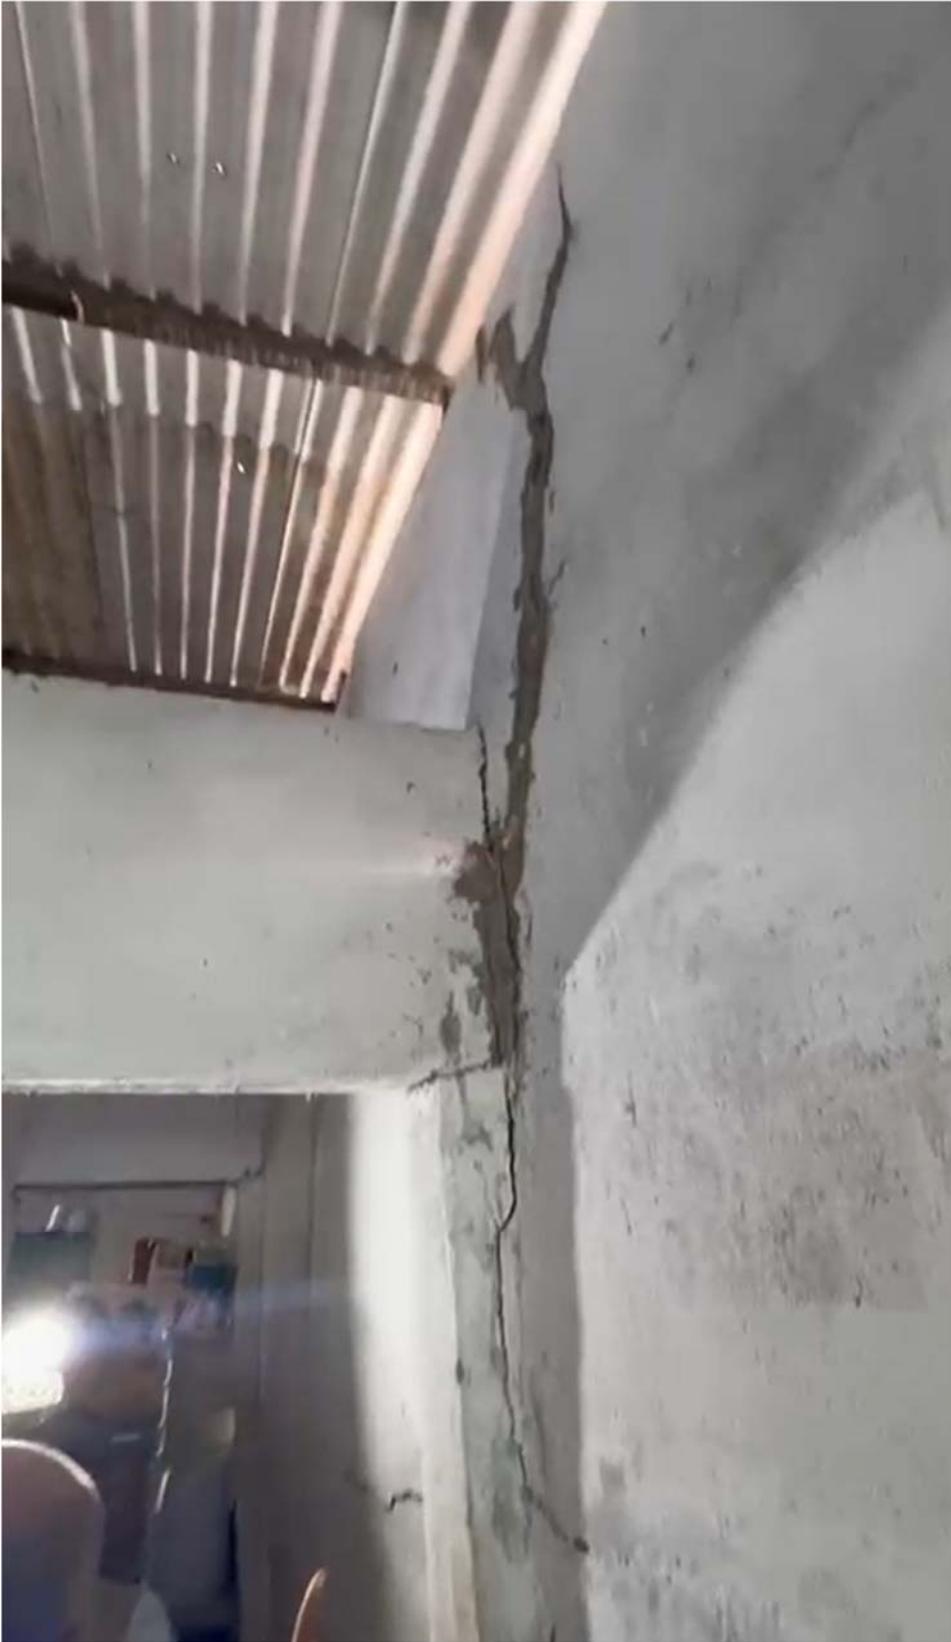
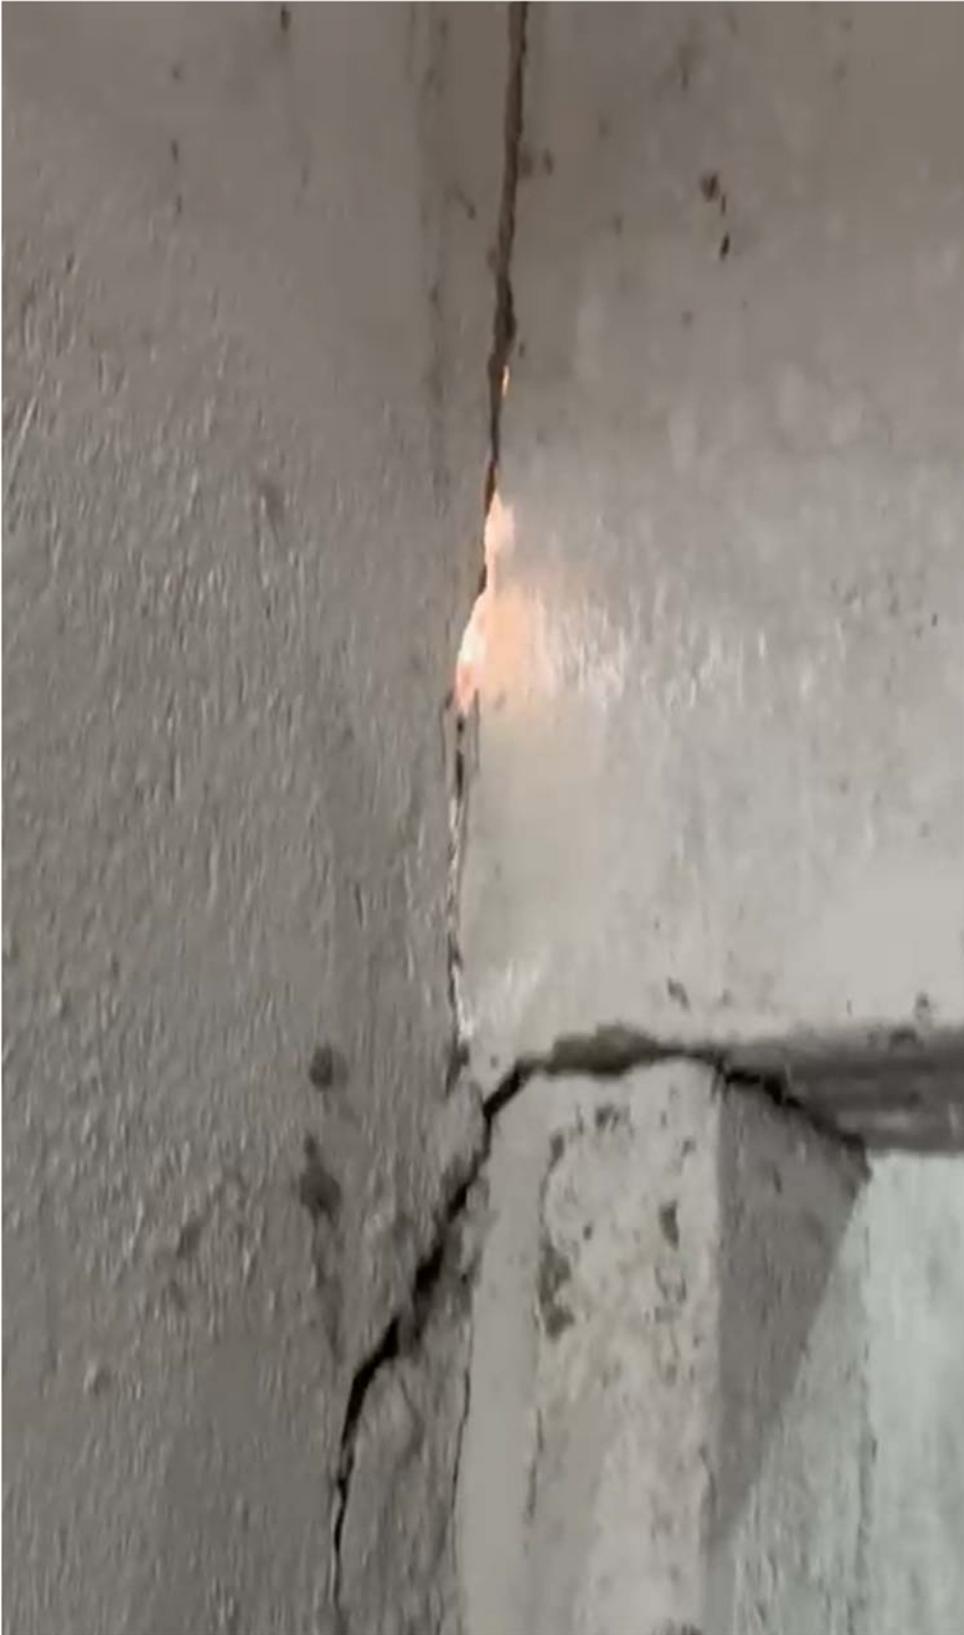
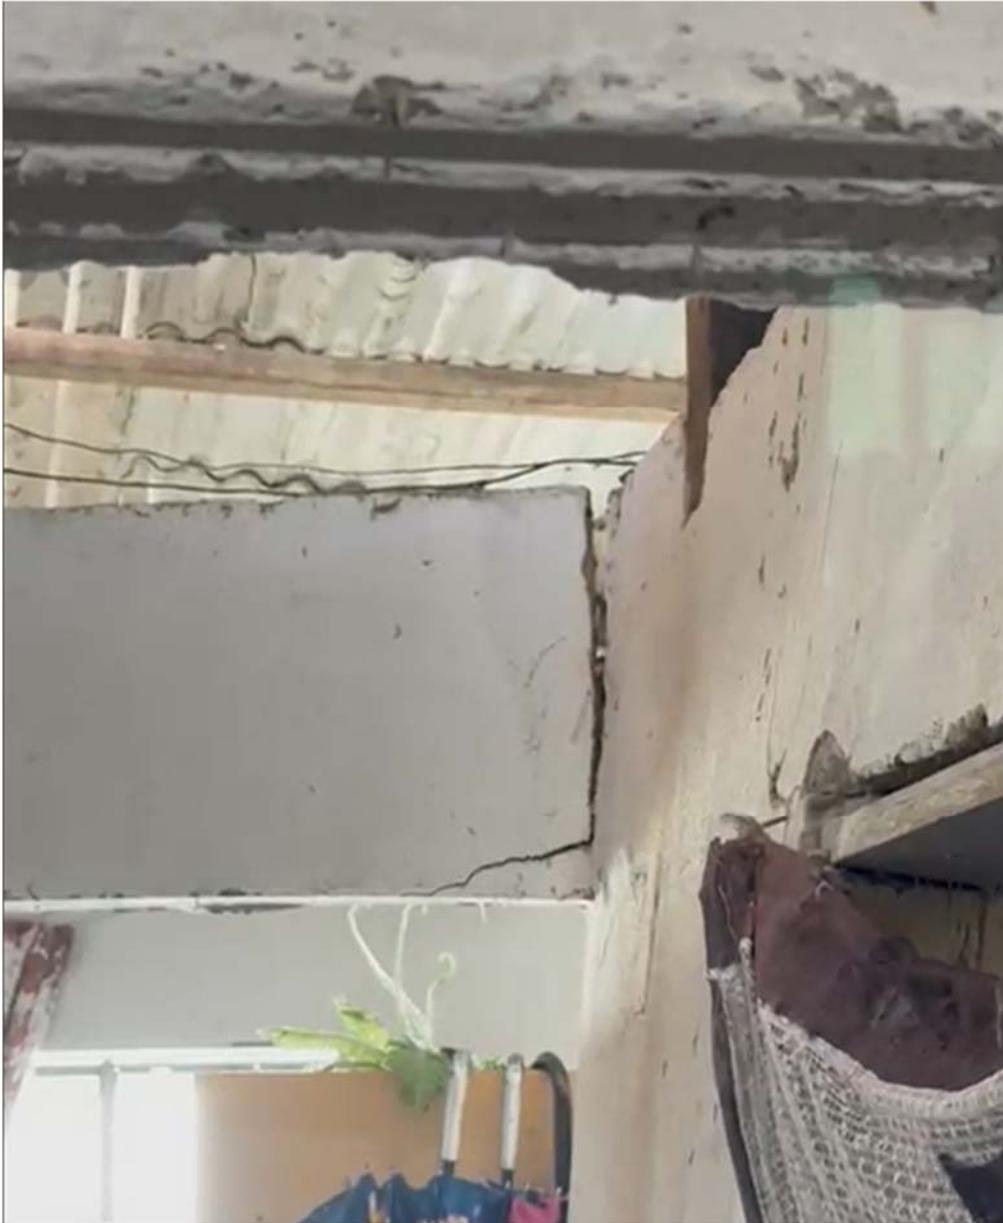
- 1. Ponto 03 - Travessa do Campo, 01 - PDF em anexo:**

1. Constatou-se que o imóvel é de propriedade da Sra. Maria José (proprietária), Sr. Edivaldo (esposos), Erivaldo (filho) e Maria Cecília (neta).
 2. **Situação do Imóvel:** A estrutura encontra-se visivelmente comprometida, com rachaduras disseminadas pelas paredes em ambos os lados e no piso, estendendo-se até a cozinha. O Juízo constatou que o imóvel não apresenta condições de habitabilidade segura.

3. **Área Adjacente:** Em vistoria a uma pequena viela contígua, com acesso à Lagoa Mundaú, foi verificada aparente instabilidade do solo.
2. **Ponto 04 - Acesso pela Avenida Francisco de Menezes (ao lado do nº 1769), residência nº 15-A - PDF em anexo:**

a) que a Defesa Civil de Alagoas apresente os relatórios de interdição dos 13 imóveis vistoriados no Ponto 03 da inspeção judicial realizada, no prazo de 5 dias;

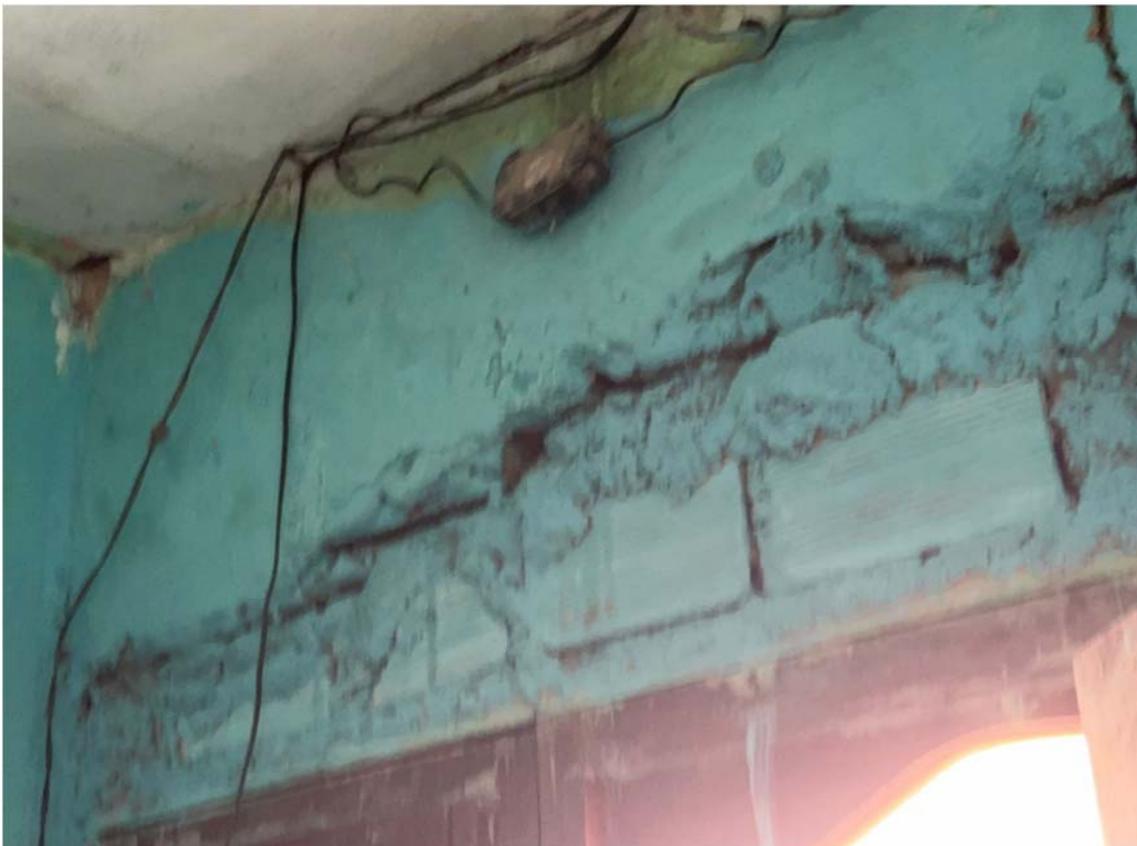
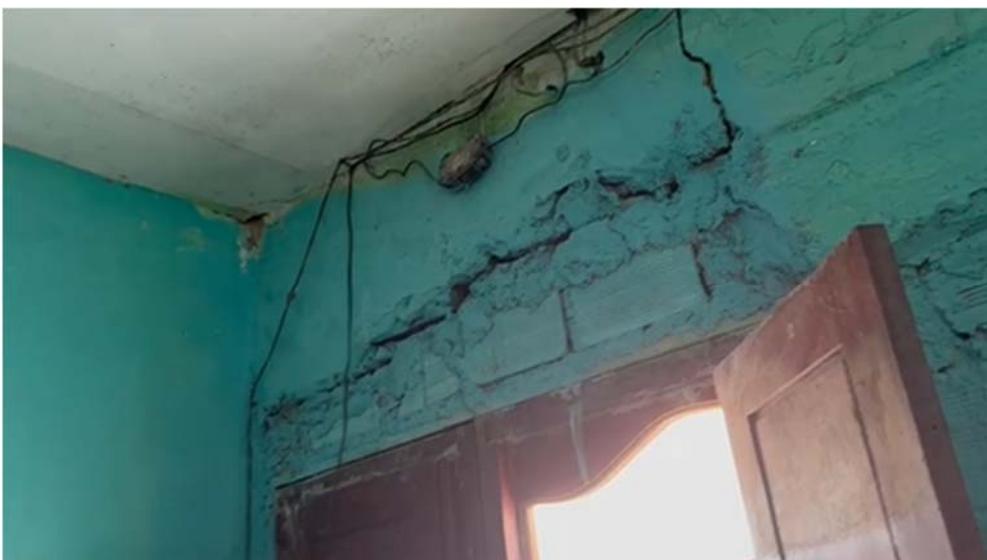
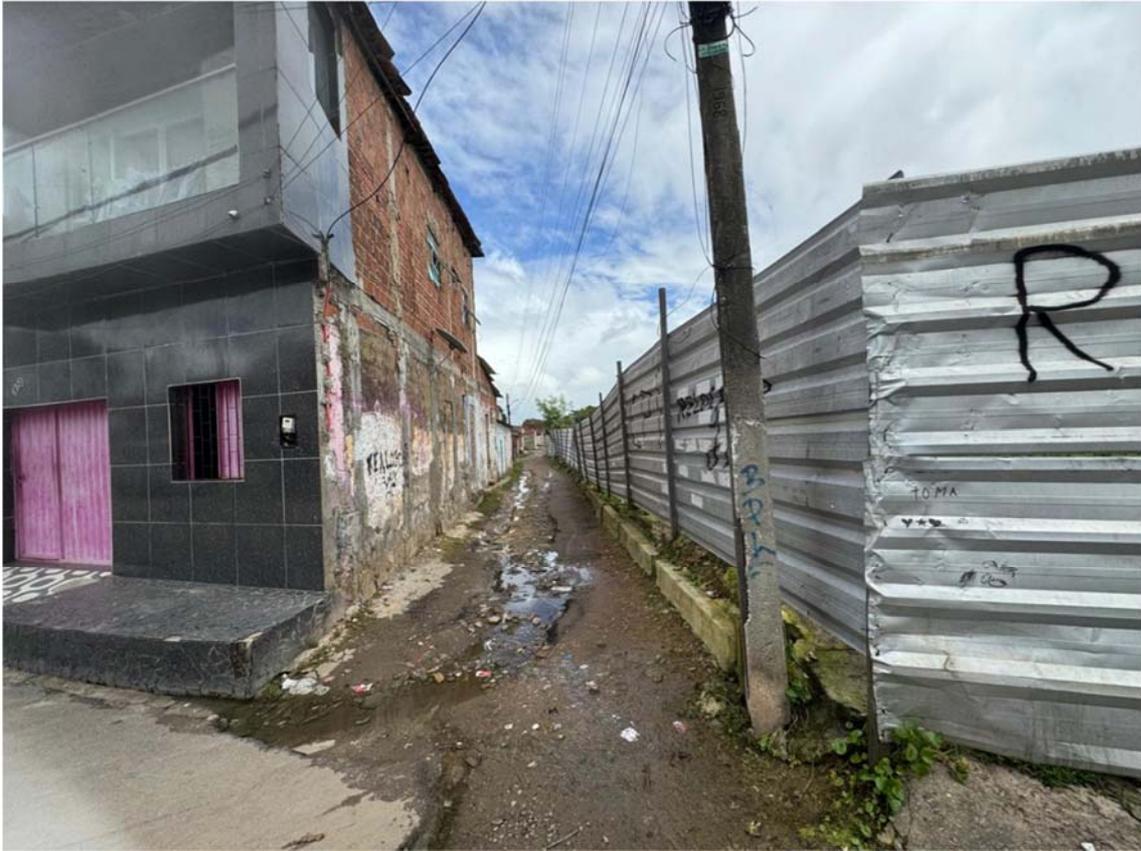
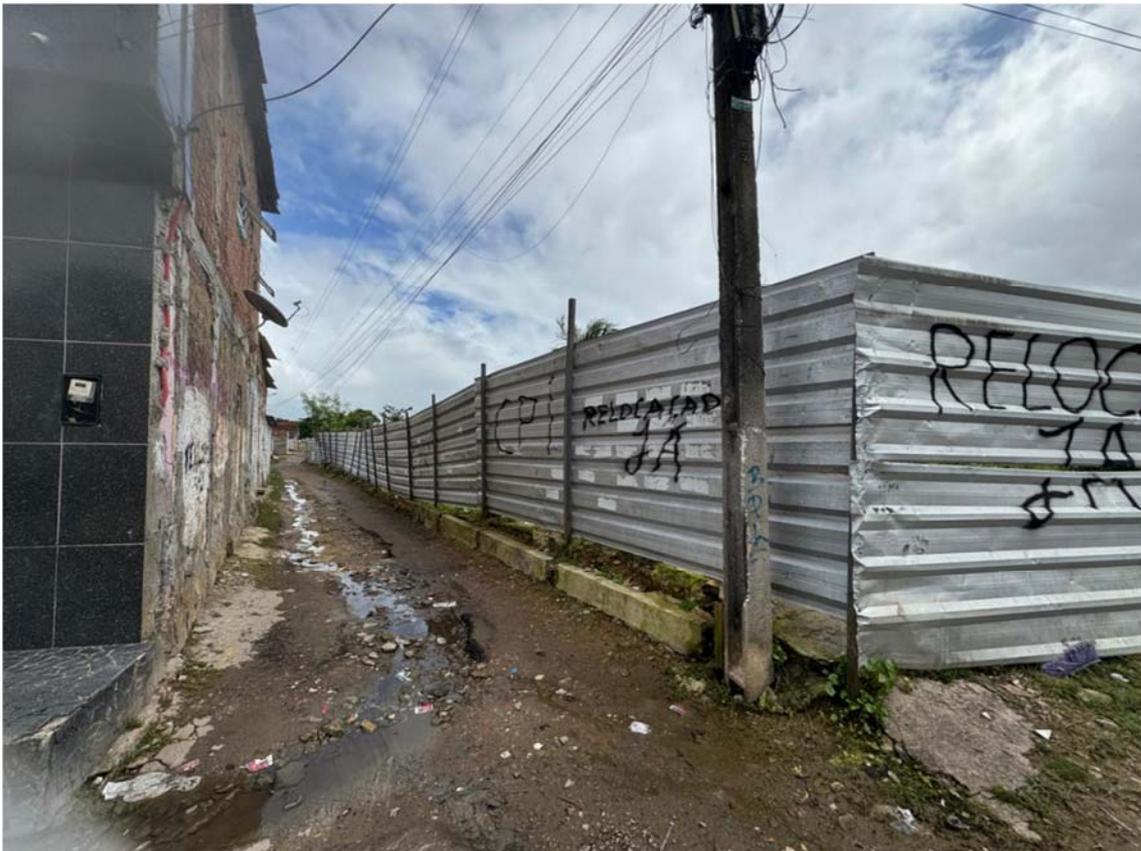
0813725-97.2023.4.05.8000T – INSPEÇÃO JUDICIAL 22.07.2025 - CASAS E MURO DE ZINCO – PONTO 4

2. **Situação do Imóvel:** Verificou-se que a residência se encontra em estado de comprometimento estrutural similar ao do Ponto 01.
 3. Foi constatada a existência de um muro de zinco no final da rua Francisco de Menezes, contígua à área já interdita e desocupada pela Defesa Civil.

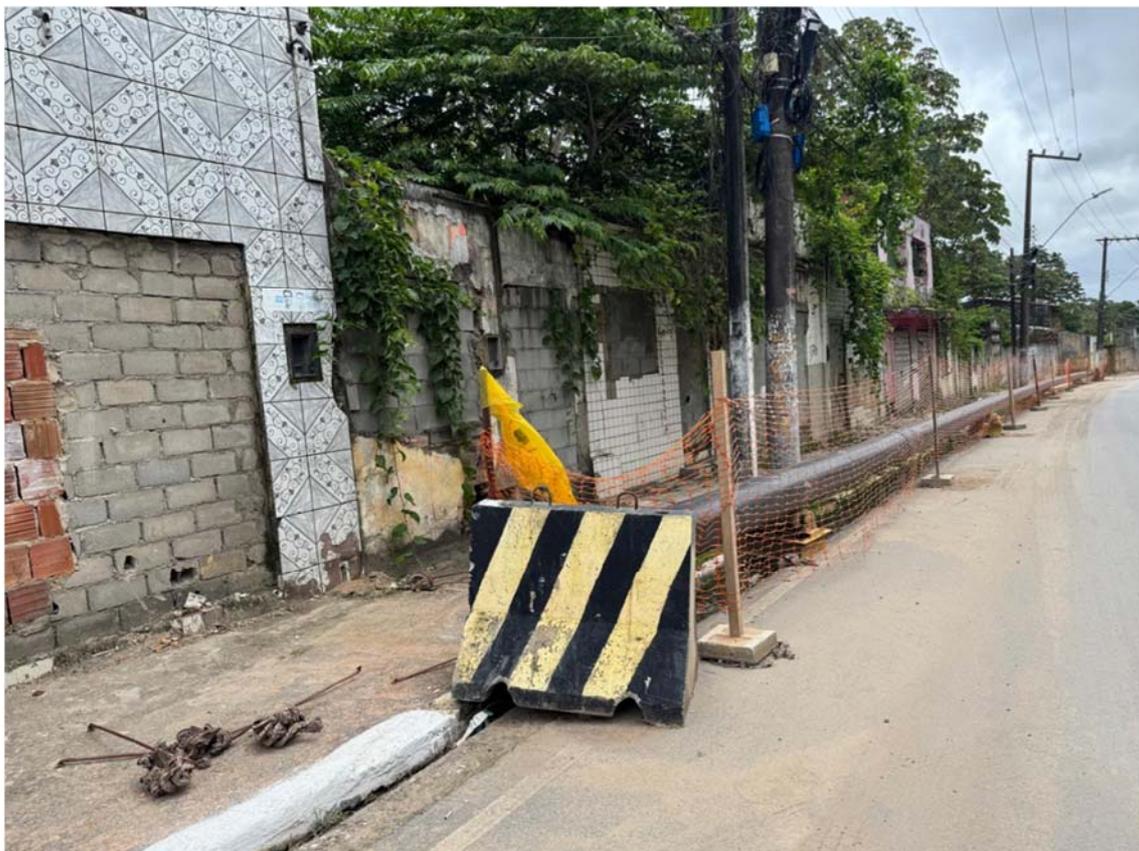
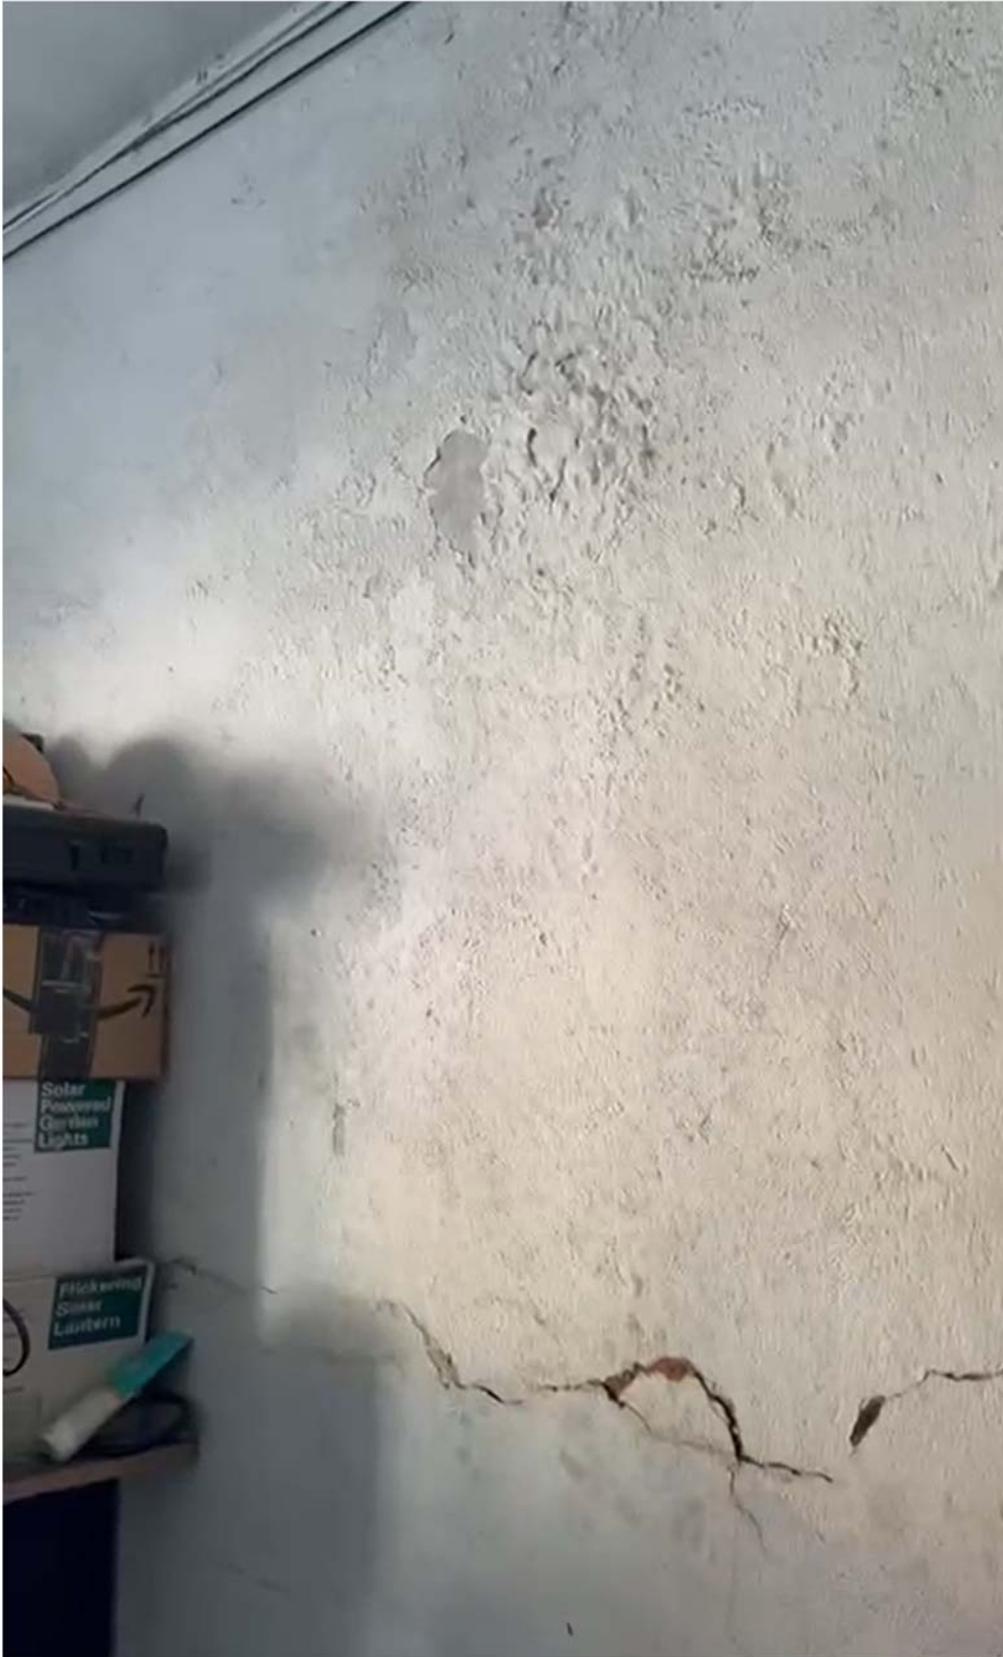
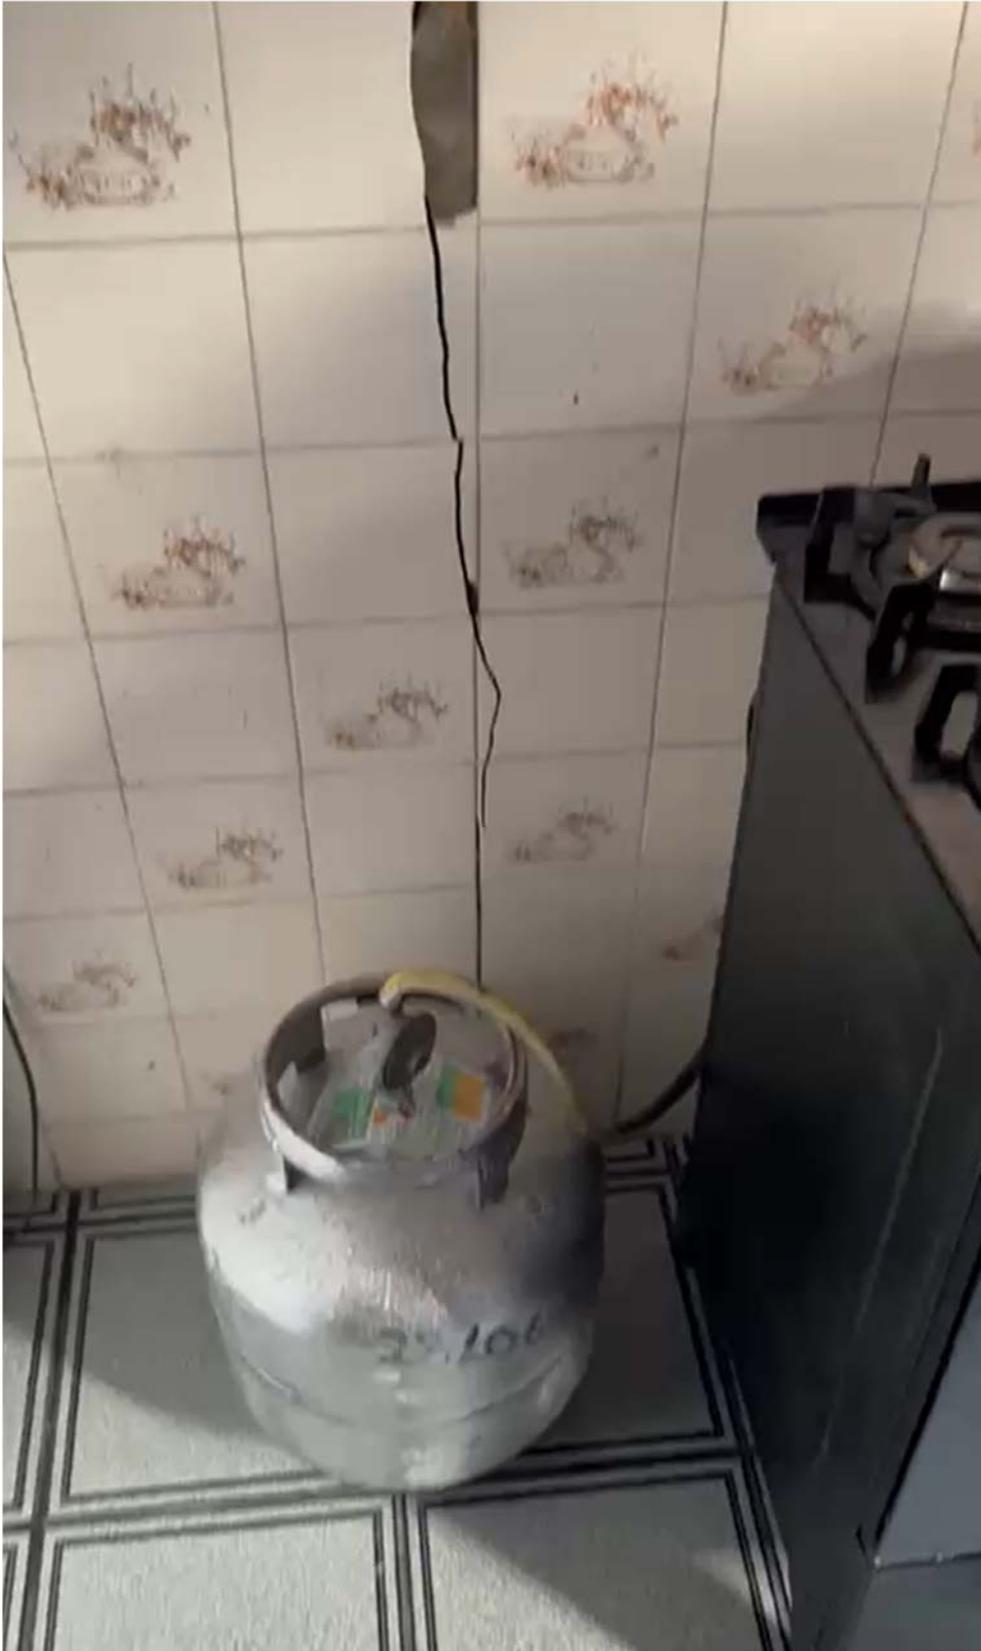
0813725-97.2023.4.05.8000T – INSPEÇÃO JUDICIAL 22.07.2025 – Ponto 05 - Avenida General
Hermes

3. **Ponto 05 - Avenida General Hermes - PDF em anexo:**
1. **Nº 1367:** Em diálogo com a proprietária, Sra. Ana Dalva da Silva Nascimento, esta informou que o imóvel, anteriormente ocupado por sua família de 7 (sete) pessoas, foi desocupado devido à severidade dos danos, incluindo rachaduras, afundamento do solo e uma visível inclinação da estrutura em direção à Lagoa Mundaú.

2. **Nº 1379:** Constatou-se que o imóvel, de propriedade da Sra. Rudimere Correa Soares, era ocupado por sua família de 7 (sete) pessoas. A edificação apresenta danos estruturais idênticos aos do imóvel vizinho (nº 1367). Questionada, a proprietária declarou que não desocupou o local por não possuir condições financeiras para arcar com um aluguel.

3. **Nº 1429:** Em diálogo com o Sr. Amauri Pereira de Sena, este informou que reside no imóvel com sua família de 5 (cinco) pessoas e que a edificação apresenta as mesmas avarias dos demais imóveis vistoriados na avenida.

4. **Nº 1425:** Em diálogo com a Sra. Maria José de Oliveira Silva, esta informou que o imóvel é ocupado por 7 (sete) membros de sua família. Constatou-se que a residência se encontra na mesma situação de risco estrutural dos imóveis vizinhos.

5. **Nº 1401:** Constatou-se que o imóvel está ocupado pela Sra. Helena de Lima Santos, Sr. José Paulo dos Santos (esposos) e Izabel Bueno Cristina de Lima Santos (filha), apresentando as mesmas condições de comprometimento estrutural acima relatadas.
